残损古建筑木结构的地震易损性分析

摘要:为评估残损古建筑木结构的抗震性能,基于完好(不考虑榫卯节点松动)古建筑木结构模拟振动台试验,获得了完好结构的破坏特征、模态参数、动力响应曲线等。采用 OpenSees 有限元程序建立了完好和考虑节点松动的残损结构的精细化计算模型,对比分析了完好计算模型和试验模型的模态参数和动力响应曲线。以地面峰值加速度(PGA)和最大层间位移角作为地震动强度指标和反应参数对残损模型进行增量动力分析(IDA),通过对各模型进行地震概率需求分析研究了残损模型的地震易损性。结果表明:完好计算模型与试验模型的主要模态参数相差小于 10%,柱脚和柱顶动力时程响应曲线基本一致,表明了计算模型分析的合理性和正确性;残损模型回归概率地震需求函数的决定系数介于 0.83578~0.85761,较接近 1,表明线性回归函数与数据点具有较高的相关性;当古建筑木结构的节点残损程度达到 13.3% 时,残损结构已不满足现有规范对结构抗震设防的要求,必须立即对其进行加固和修复。

Seismic vulnerability analysis of damaged ancient timber structures

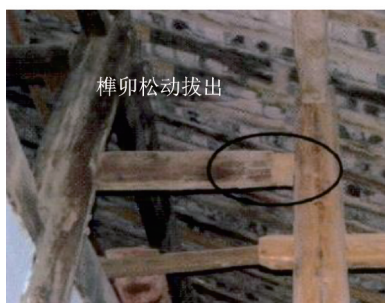
图1 古建筑木结构残损类型

(a) 木材腐朽
(a) Wood decay

(b) 榫卯松动
(b) Looseness of mortise-tenon

Fig. 1 The damage types of ancient timber structures

古建筑木结构是中华文明的重要组成部分,具有极高的历史、文物、艺术和科学价值^[1]。然而木材具有易腐朽老化、易开裂等缺点,由于遭受地震、台风等一系列自然灾害以及火灾、战乱等诸多人为因素的影响,加之长久以来的保护不力,现存的古建筑木结构均有一定的残损,如腐朽老化、榫卯松动等(见图 1)。而榫卯节点作为结构中的关键受力构件,对整体结构的力学性能影响较大^[2],节点的松动会降低结构的承载能力、加速结构的破坏甚至直接导致结构的倒塌。因此,亟需对考虑节点松动的残损木结构的抗震性能进行评估。

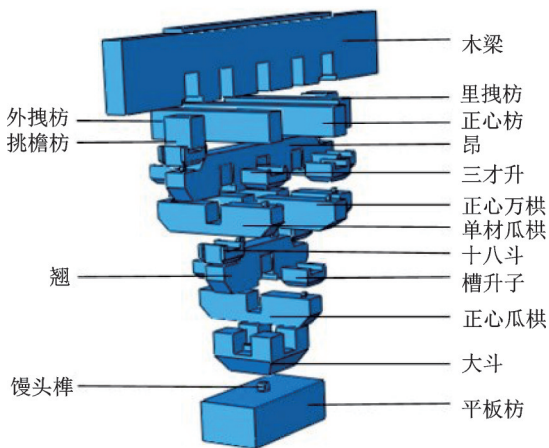
图2 试验模型及其尺寸^[12](单位:mm)

(a) 模型尺寸及其细部构造
(a) Dimensions and detail structure of model

(b) 斗拱构造
(b) Structure of Dou Gong

Fig. 2 Test model and its dimensions^[12] (Unit: mm)

尺寸、承载能力及试件制作的便利性,选取模型的缩尺比为1:3.52。由振动台结构模型相似理论可得试验模型的主要物理相似关系,如表1所示。模型平面尺寸为1400 mm×1400 mm,高为2355 mm,自下而上依次为台基、柱架层、斗拱层、屋盖等四个结构层次。柱础为经打磨的青石且具有与原型相同的粗糙度,每个柱础由4个地脚螺栓固定在台面上,柱架中的梁柱节点采用燕尾榫连接,木构架平摆浮搁于柱础之上,斗拱平坐于柱头的平板枋上,屋盖自重由2400 mm×2400 mm×250 mm混凝土板代替,混凝土板质量为3.6 t,试验模型尺寸及其细部构造如图2所示。木构架采用俄罗斯红松制作,其材料性能指标如表2所示。

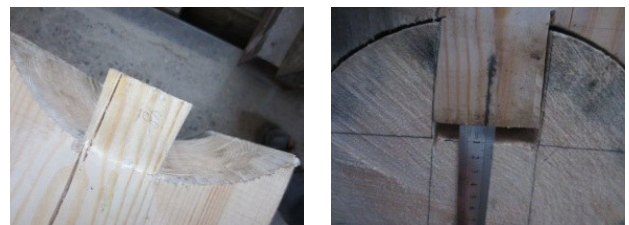
图11 松动燕尾榫节点

Fig.11 Node of looseness dovetail tenon

基于完好计算模型,按2.1节中的步骤建立考虑榫卯节点松动的残损有限元模型,其中节点的松动通过减小榫头长度来实现,如图11所示。依据《古建筑木结构维护与加固技术标准》(GB/T 50165—2020)中的相关规定,将残损程度定义为榫头松动量与榫头高度的比值,残损程度依次取为0,6.7%,13.3%,20.0%和26.7%。为减小计算量将每个模型中各榫卯节点的残损程度取为同一值,其对应的计算模型分别为CS-1,CS-2,CS-3,CS-4和CS-5。
